<i>Kompleksas</i>	Dominikonų vienuolyno ansamblis (un.KVR kodas 1158)
<i>Projektas</i>	Dievo kūno bažnyčios (un.KVR kodas 22358), Vilniaus g.31, Kaune rūsio patalpų tvarkybos darbų (konservavimas, restauravimas, remontas) projektas
<i>Užsakovas</i>	VšĮ Kauno arkivyskupijos ekonomo tarnyba

PROJEKTO SUDĖTIS

13.	Aiškinamasis rašas	V31-2023-TVDP-AR-1/7
14.	Techninės specifikacijos	V31-2023-TVDP-TS-1/3
15.	Rūšio planas	V31-2023-TVDP-01
16.	S-12 Pamatas S-15 Rūšio akmens ir raudonų plytų mūro sienos	V31-2023-TVDP-02

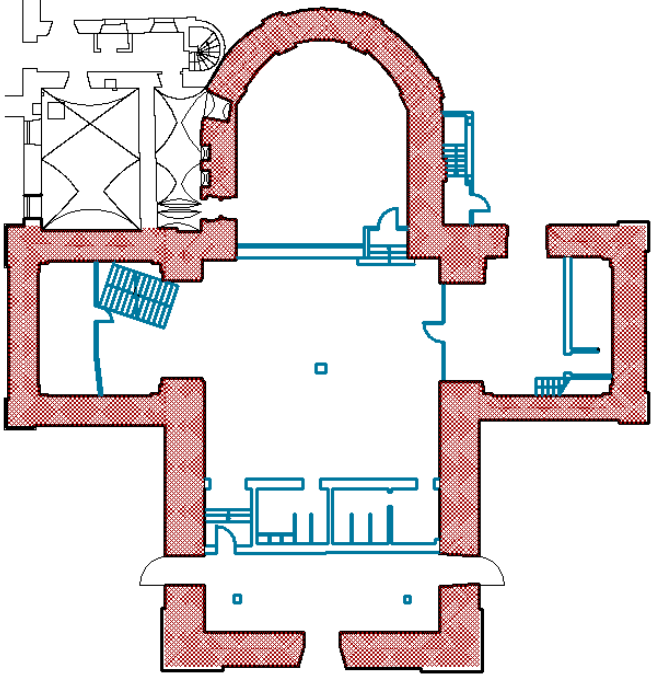
<p>2016m parengtas Supaprastintas tvarkybos darbų projektas, kuriame numatyta demontuoti bažnyčios pertvarkymo į kino teatrą metu įrengtas perdangas, laiptines ir pertvaras, gautas Leidimas 2016-09-16, LPK-75. Buv.evakuacinės laiptinės prie pietinės sienos jau yra demontuotos</p>	Prieš pradedant vykdyti šiame projekte numatytus darbus, rekomenduojama demontuoti buvusio kino teatro perdangas laiptines ir pertvaras (plano schemeje pažymėta mėlynai)

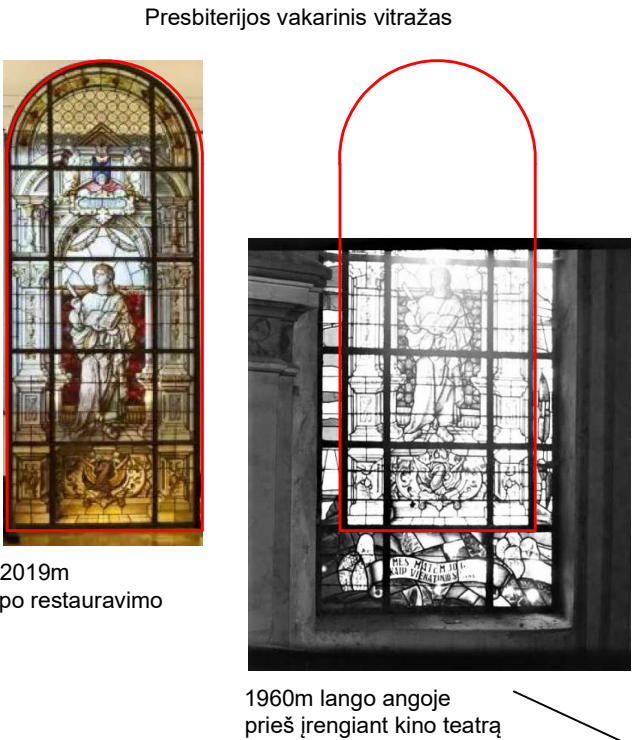
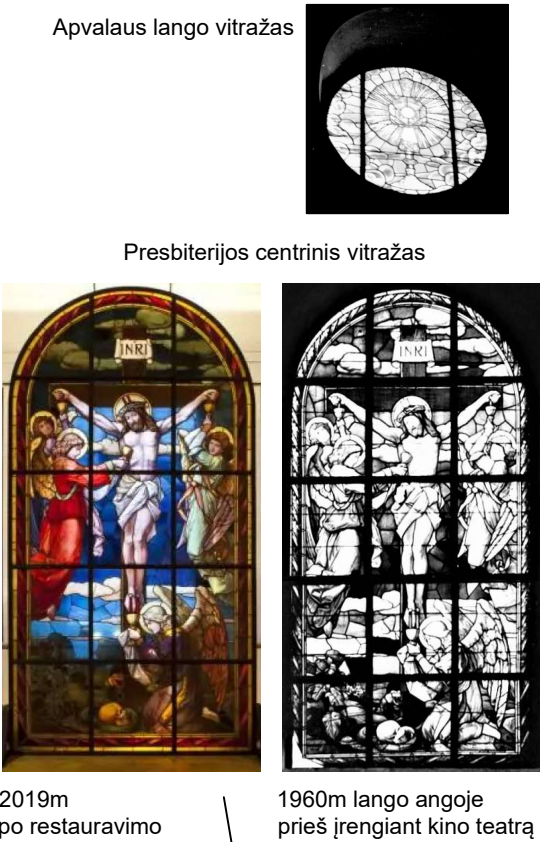
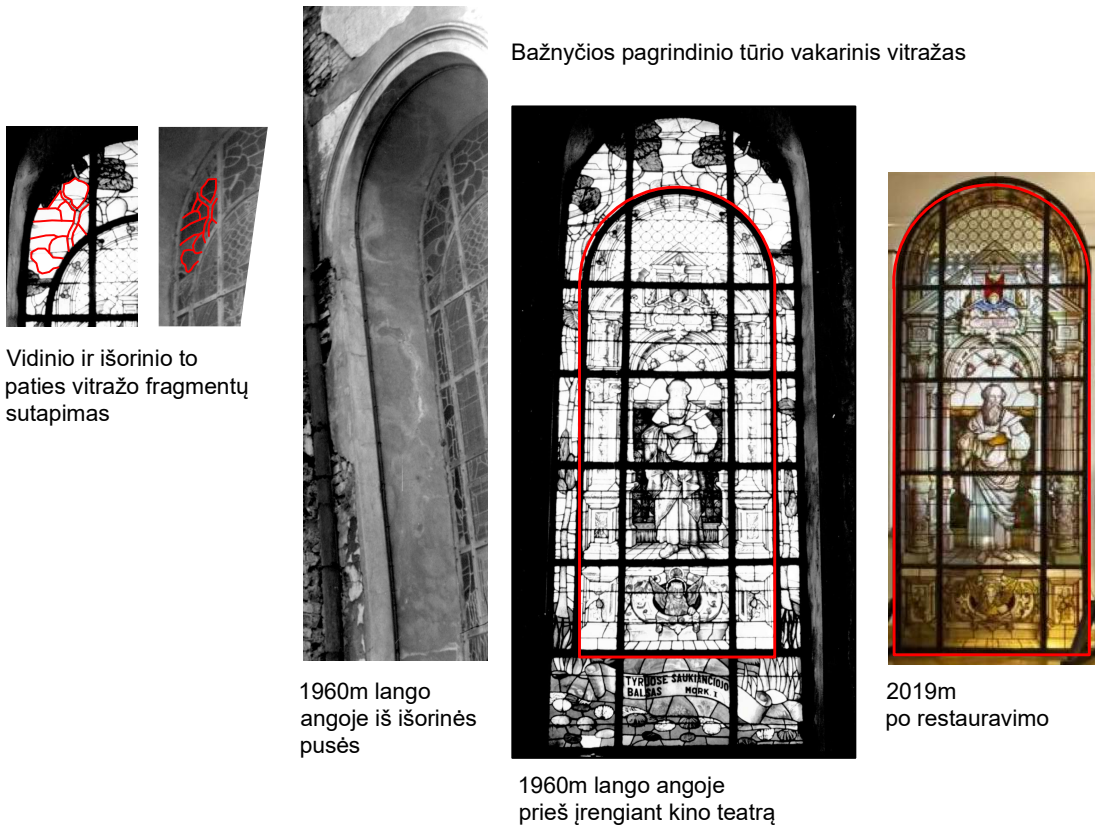
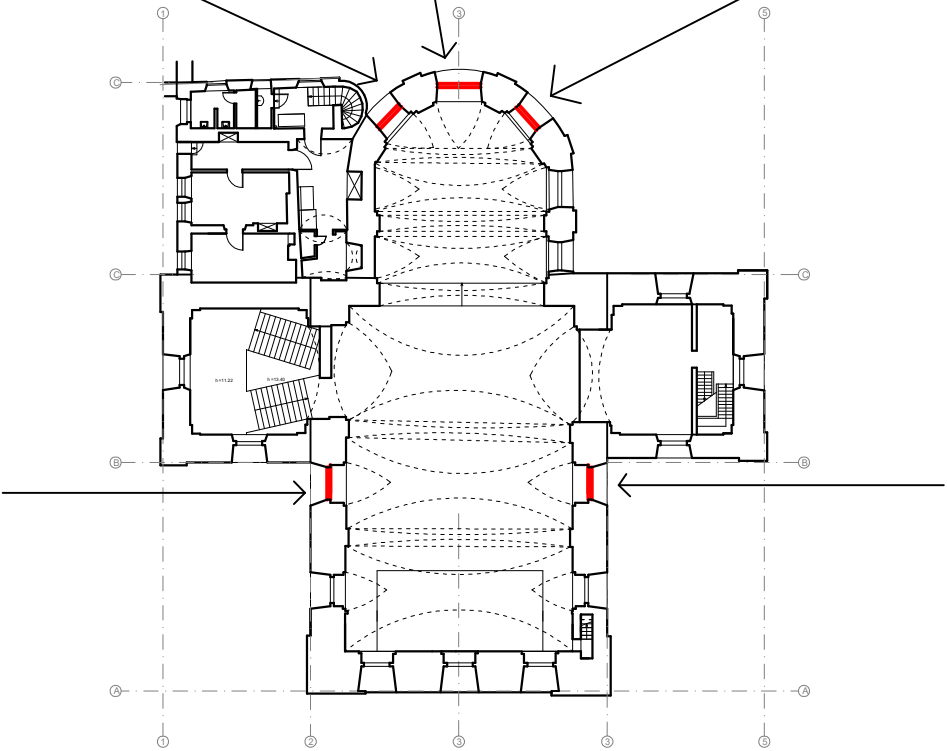
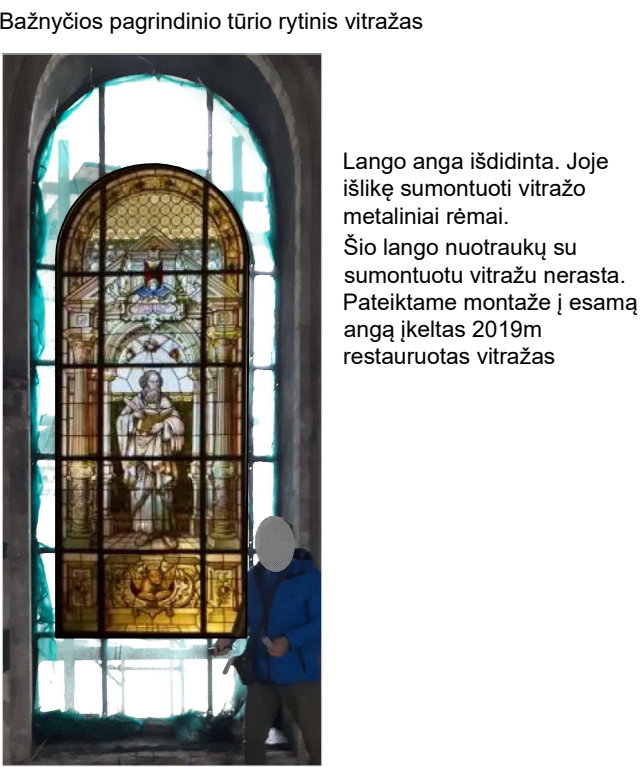
PRESBITERIJOS LANGŲ ANGOS SU VITRAŽAIS		LAIDA 0
LT	UŽSAKOVAS: VšĮ Kauno arkivyskupijos Ekonomo tarnyba				DB-2022-TVDP-PP-PV	LAPAS	LAPŲ
						1	1

Lango anga išdidinta. Joje išlikę sumontuoti vitražo metaliniai rėmai. Šio lango nuotraukų su sumontuotu vitražu nerasta. Pateiktame montaže į esamą angą įkeltas 2019m restauruotas vitražas

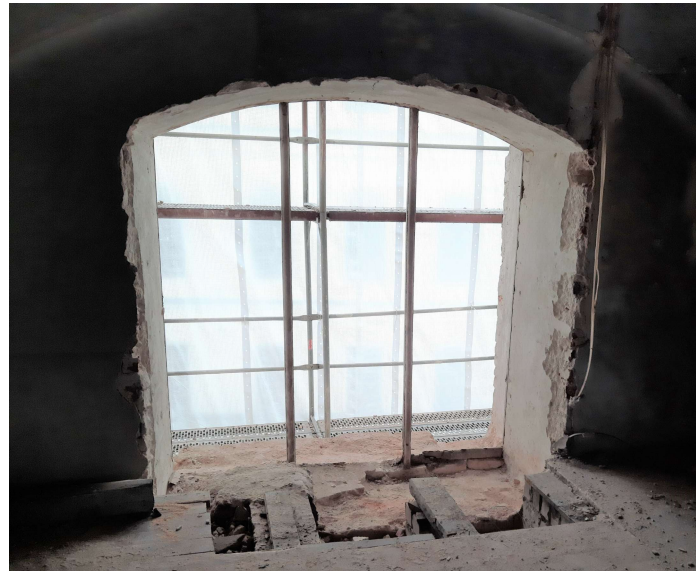
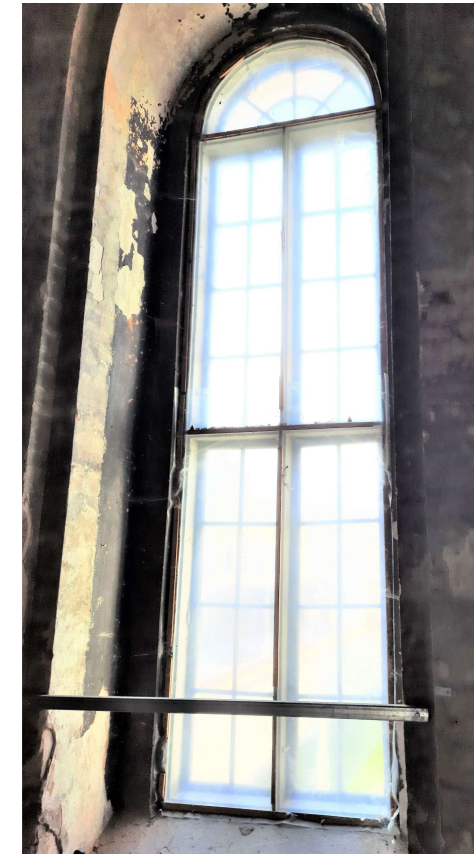
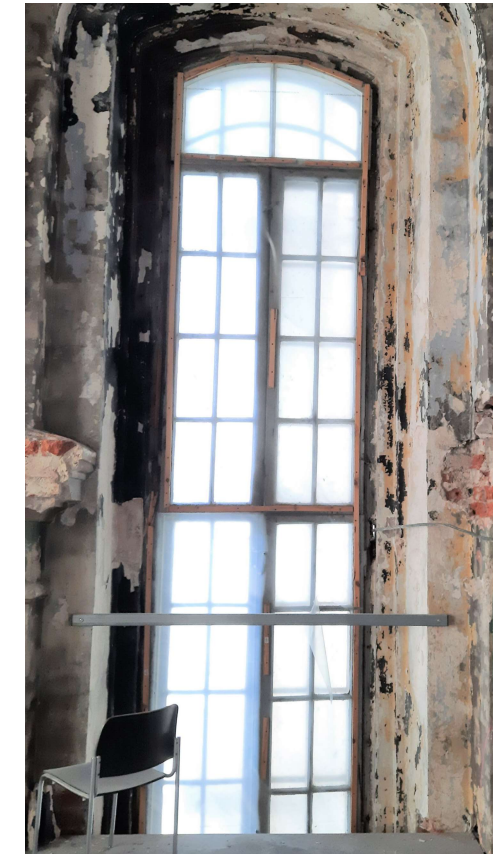
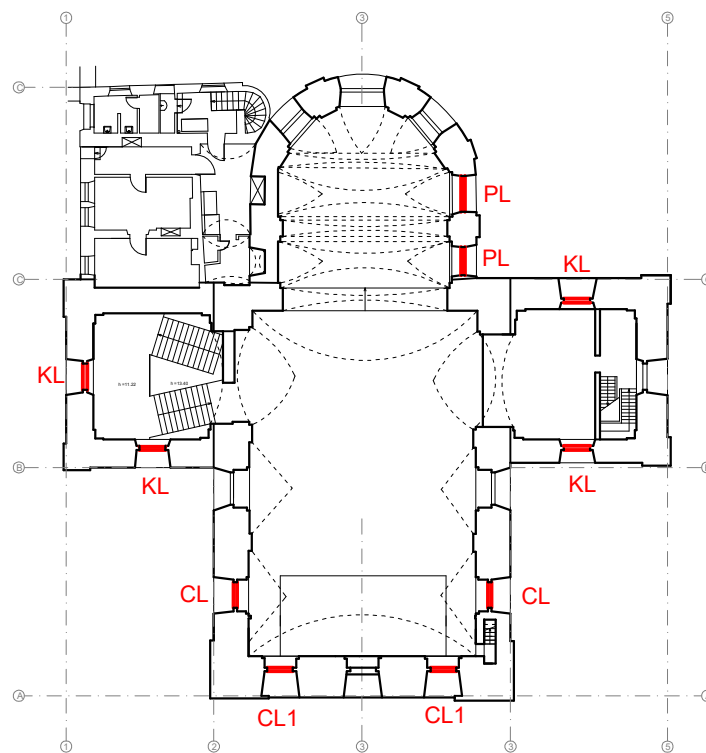
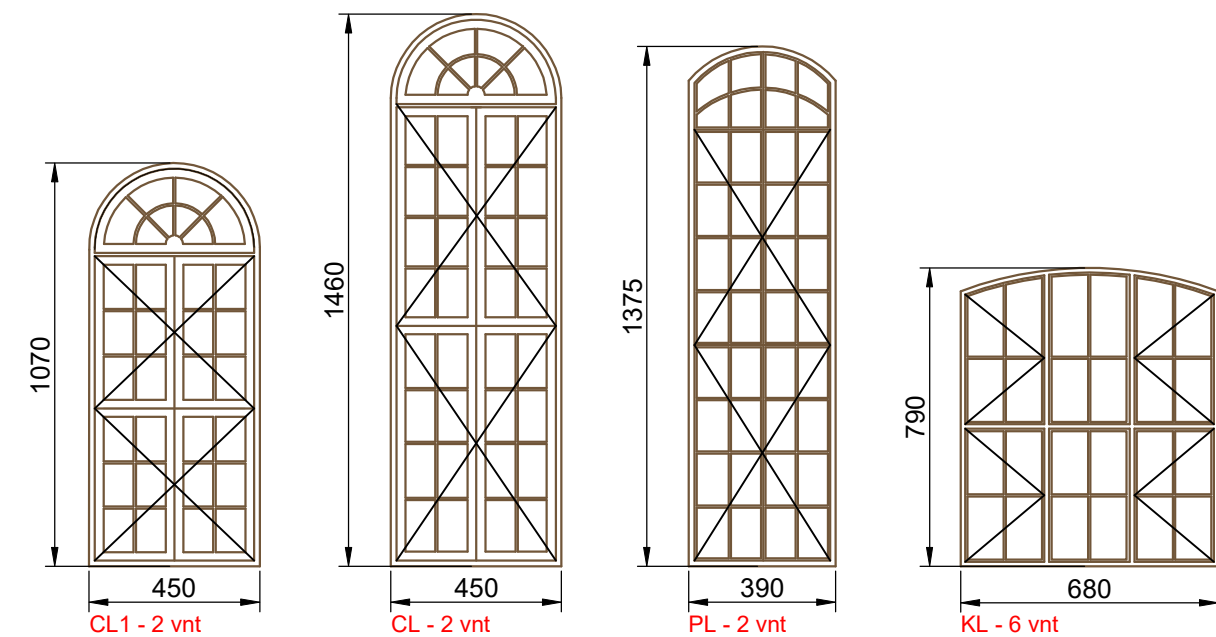
MEDINIAI LANGAI			LAIDA	
								0	
LT	UŽSAKOVAS: VšĮ Kauno arkivyskupijos Ekonomo tarnyba				DB-2022-TVDP-PP-ML			LAPAS	LAPŲ
								1	1

KVR nurodyta Vertingoji savybė - S-25 - langų medinių konstrukcijų ir jų skaidymo tipai.
Planuojama pagal esamus pavyzdžius pagaminti ir sumontuoti naujus medinius langų gaminius

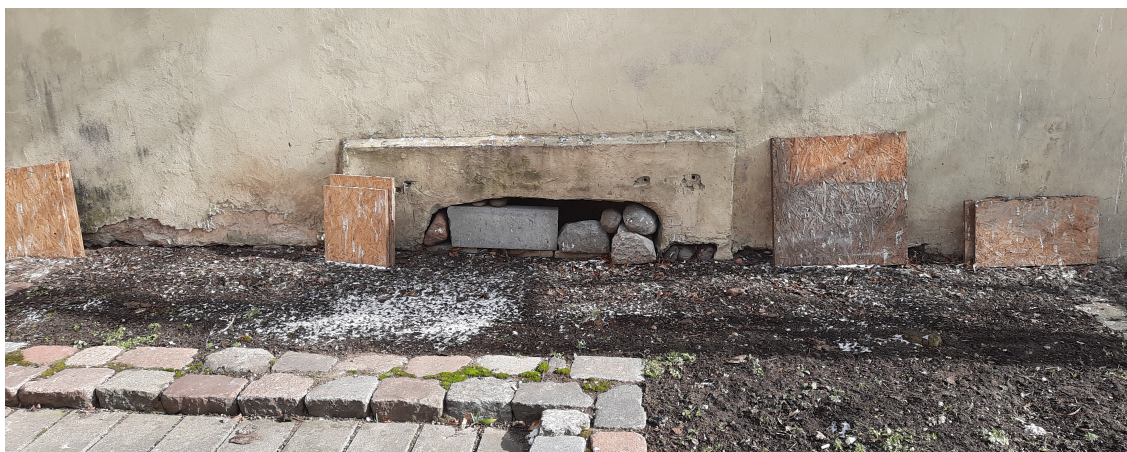
Užpilta Vakarinės koplyčios rūsio švieslangio anga

Planuojamas teritorijos nužeminimas - 45cm, realiai liečia tik kino teatro laikotarpio kiemo dangas ir jis yra būtinas dėl ansamblio pastatų išsaugojimo. Kiemo dangų viršaus altitudė šiuo metu yra gerokai aukščiau už bažnyčios grindų altitudę, o prie vienuolyno pastato beveik siekia palanges. Dėl pastovios drėgmės vienuolyno ir bažnyčios sienos šlampa, peršala ir yra pastoviai ardamos.

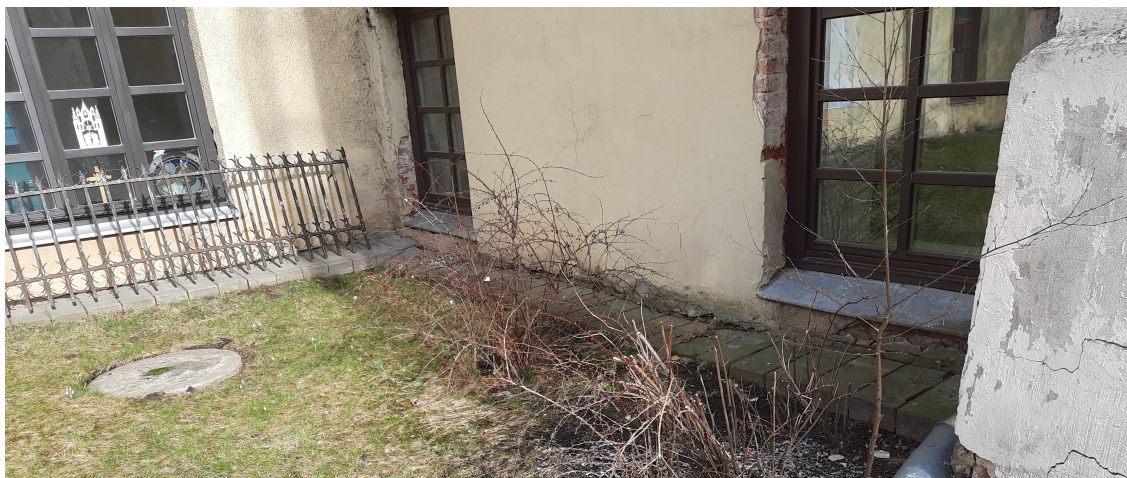
Iki zakristijos patalpų palangių užkelta grunto altitudė

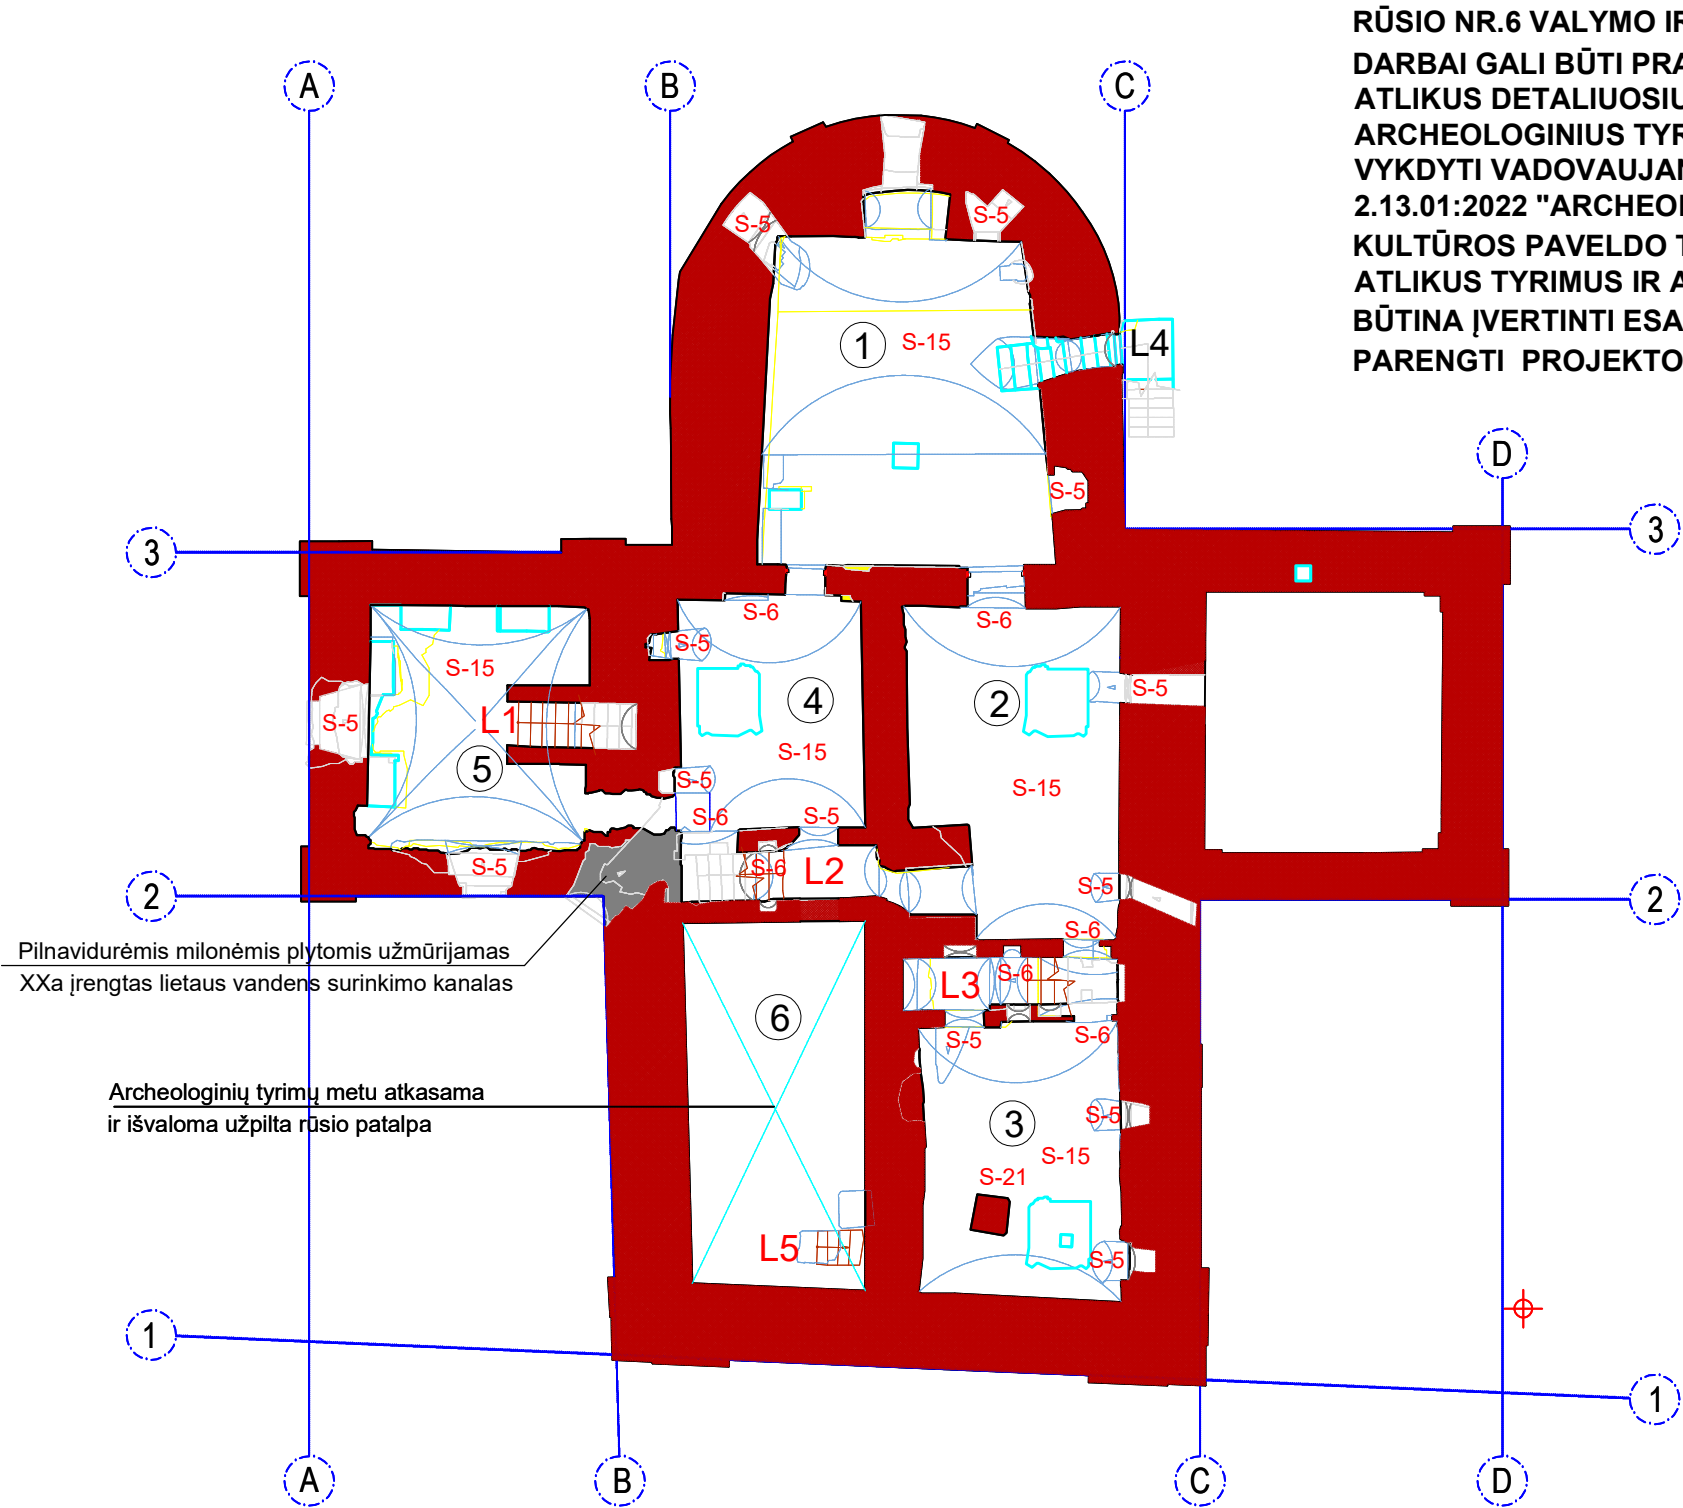
RŪSIO NR.6 VALYMO IR TVARKYMO DARBAI GALI BŪTI PRADĖTI TIK ATLIKUS DETALIUOSIUS ARCHEOLOGINIUS TYRIMUS. TYRIMUS VYKDYTI VADOVAUJANTIS PTR 2.13.01:2022 "ARCHEOLOGINIO KULTŪROS PAVELDO TVARKYBA". ATLIKUS TYRIMUS IR ARDYMO DARBUS, BŪTINA ĮVERTINTI ESAMĄ BŪKLĘ IR PARENGTI PROJEKTO KOREKTŪRAS

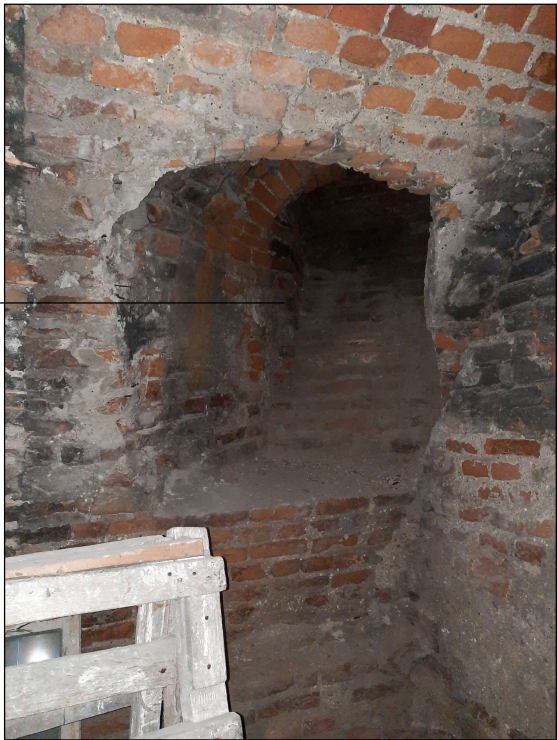
Švieslangis 3

Betoninė sąrama ir angokraštis permūrijami pilnavidurėmis molinėmis plytomis

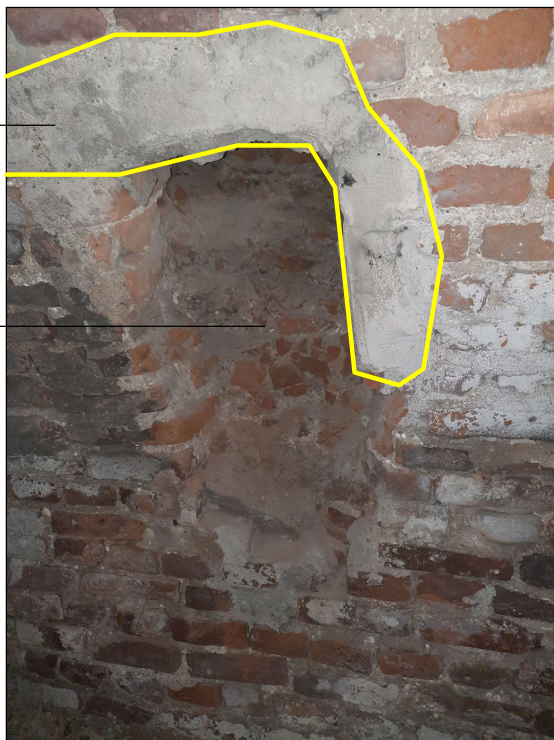
Švieslangis 5

Išardomas visas vėlyvas mūras. Pagal išlikusias autentiško mūro žymes atkuriama švieslangio geometrija
